5 SP 14 KM 10+110 - PROVA N° 3268/VR

La prima prova è stata eseguita su un muro a secco in pietrame (su tornante interno a monte), avente un'altezza di 4,00 m.

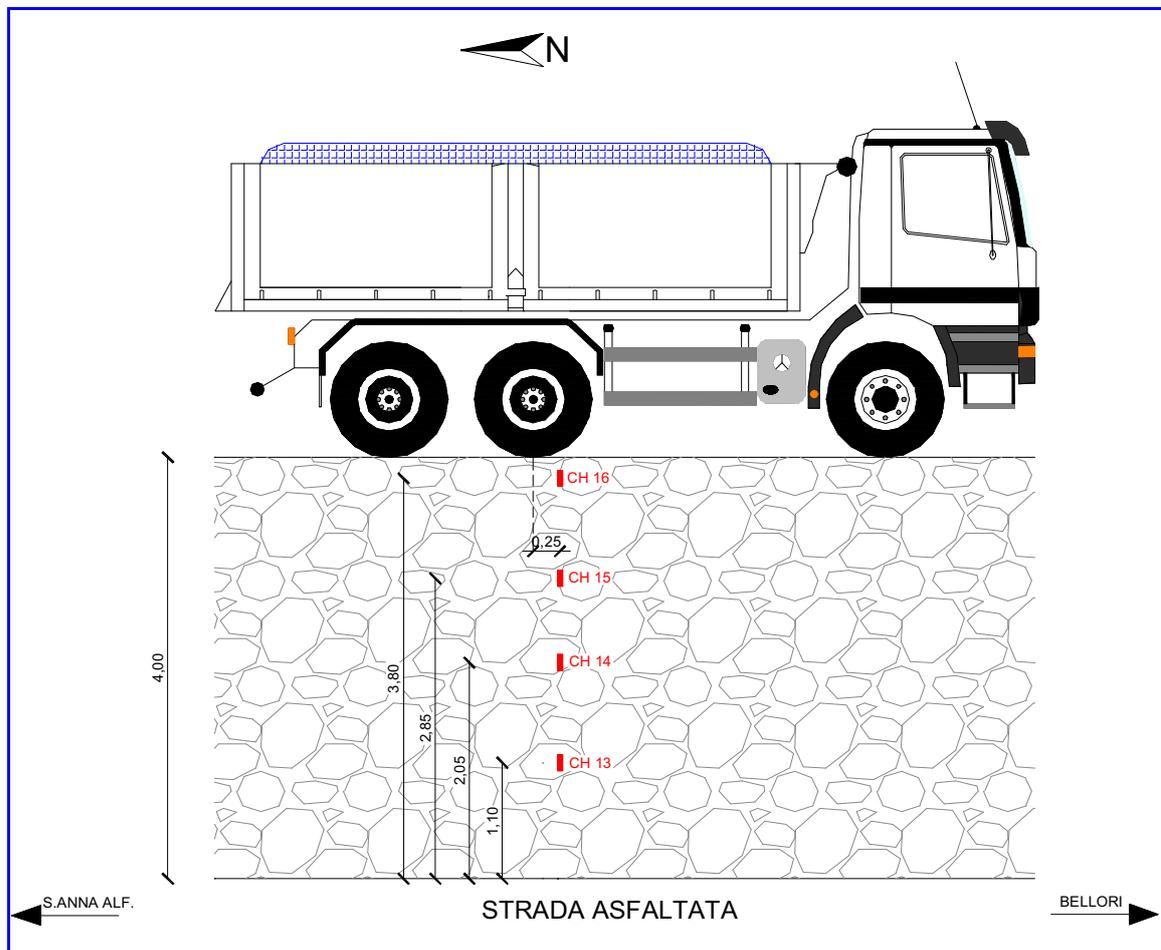
Fig. 5: Disposizione automezzo e inclinometri

L'automezzo è stato posizionato con il secondo asse a 25 cm a nord rispetto l'allineamento dei sensori inclinometrici e ad una distanza di 50 cm dal bordo strada.

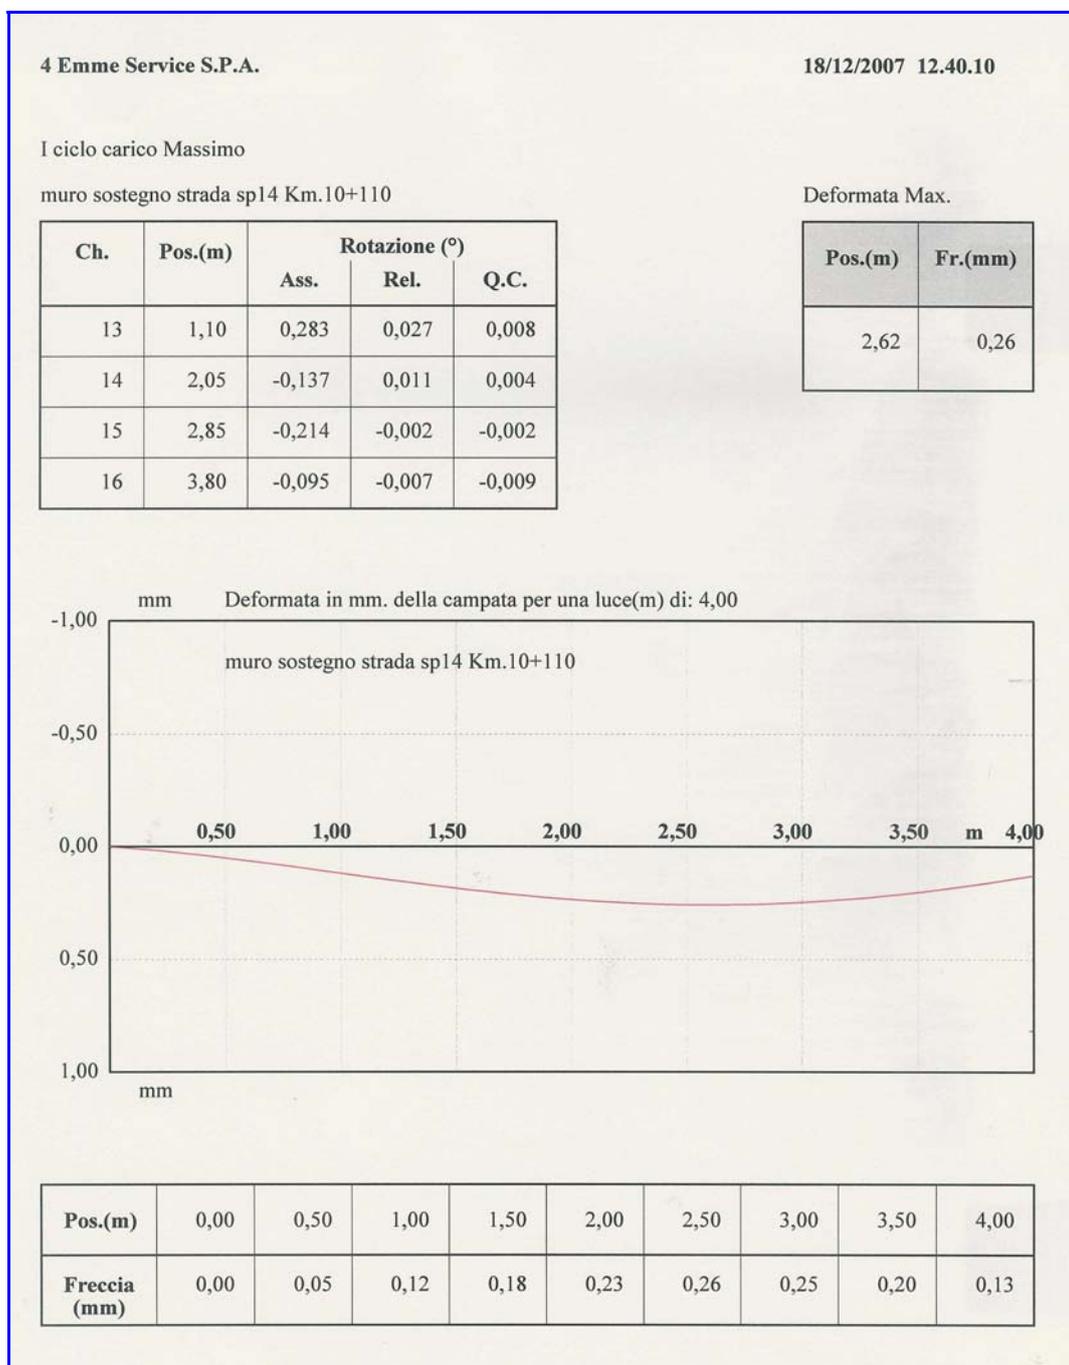
Fig. 6: Risultati e grafico a carico massimo

Per la lettura dei sensori inclinometrici riportiamo di seguito solo l'acquisizione dei dati a carico massimo in quanto non sono stati rilevati dati significativi nelle fasi intermedie. Non si è rilevato nessun ritorno di tipo elastico a muro scarico.

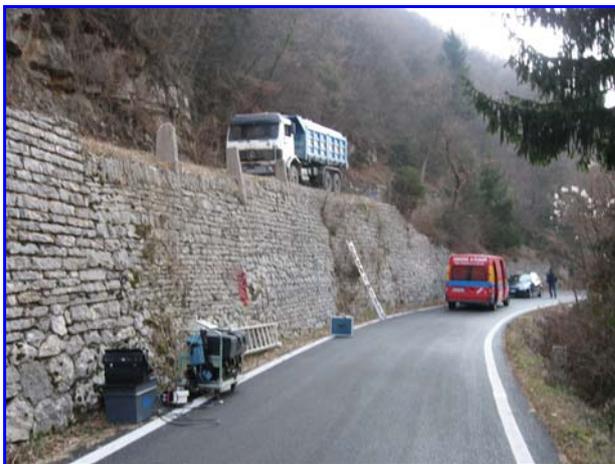
Foto 9: Panoramica muro oggetto di prova

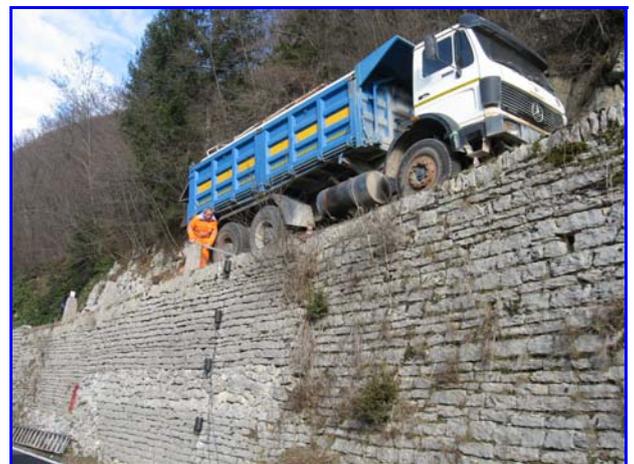
Foto 10: Fase operativa
